のり面保護工

# フィット筋

( 残林施工 )

フィット筋工法技術研究会

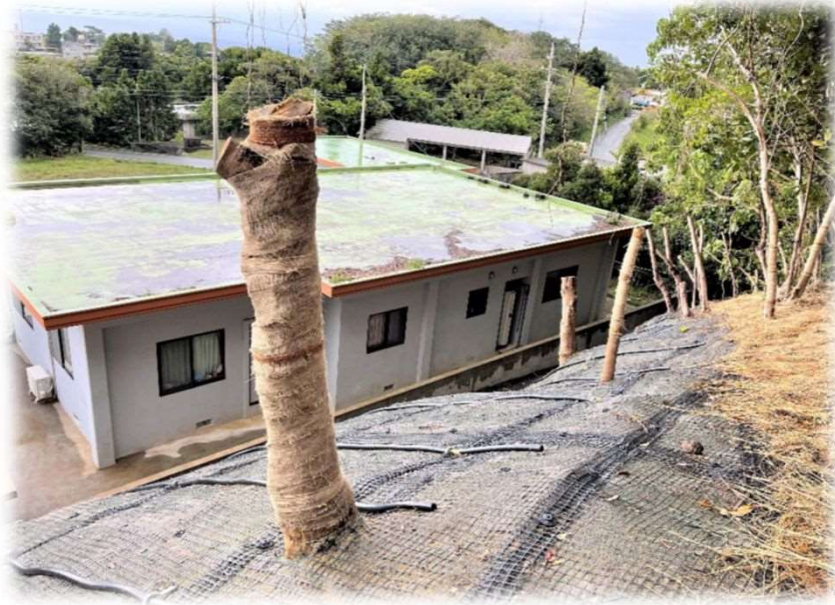
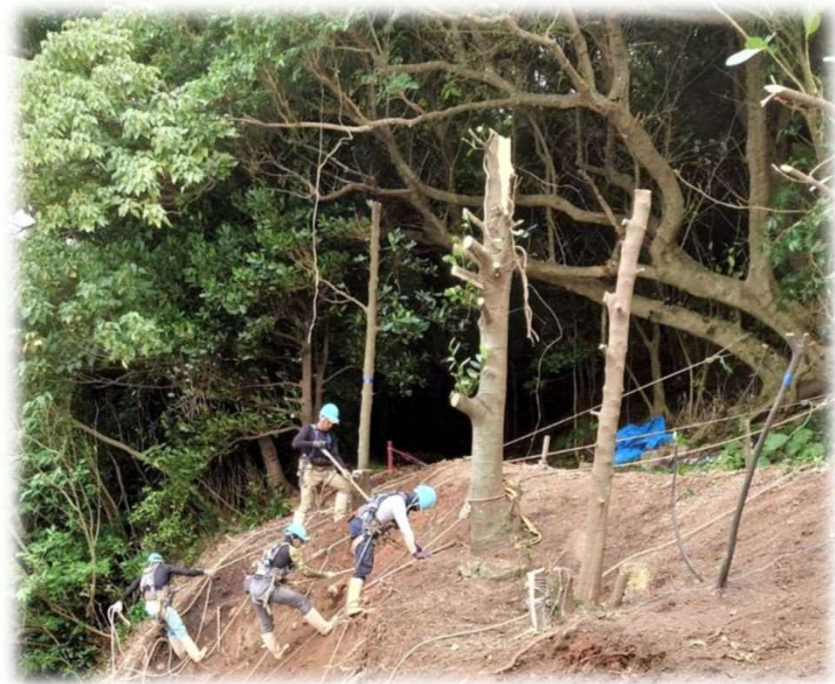
## 強風を受けない為の伐採

主幹を残した伐採状況

工事の妨げにならないように密集した樹木は取り除く

樹皮の損傷箇所は養生する

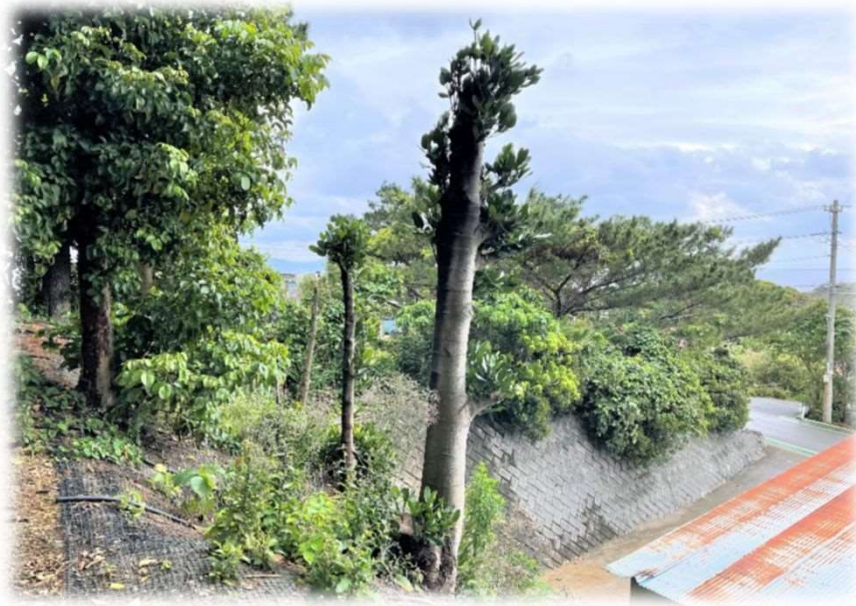
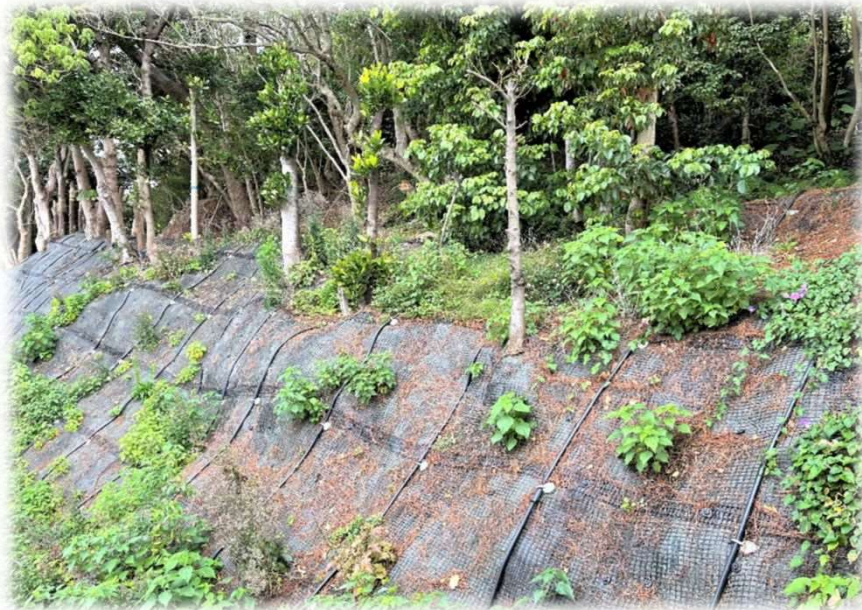
## 工事完成後、再生した樹木

主幹から新芽が生えてきているので根もしっかり成長している事が考えられる

強風にあおられることなく根が成長するので斜面安定の安全率は向上すると考えられる

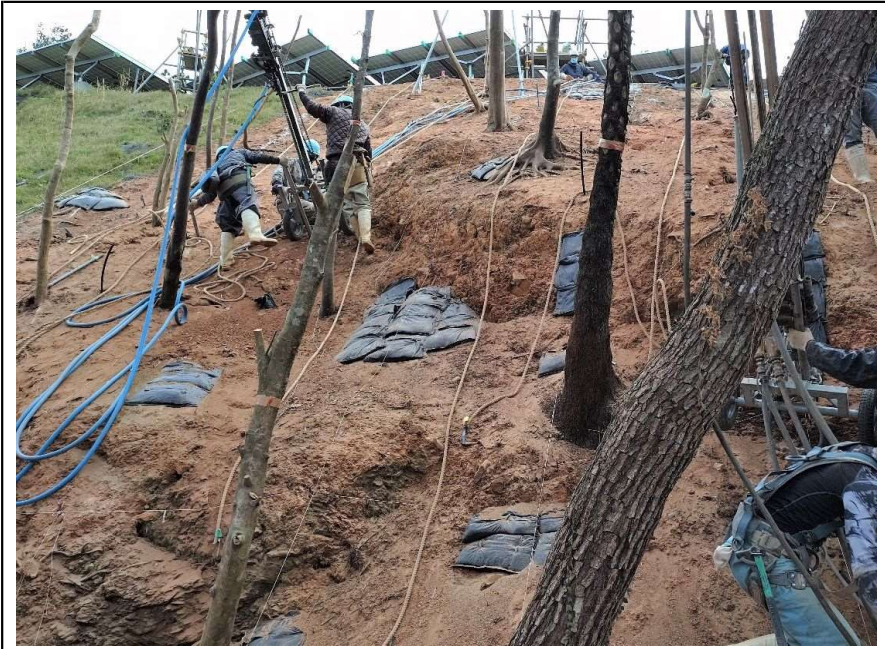
削孔作業

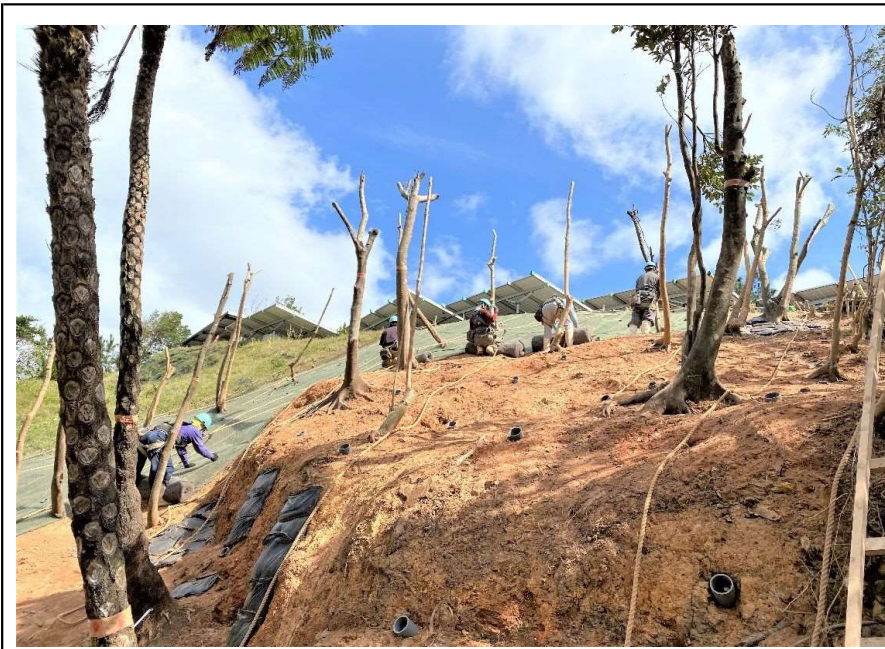
高強度植生マット敷設

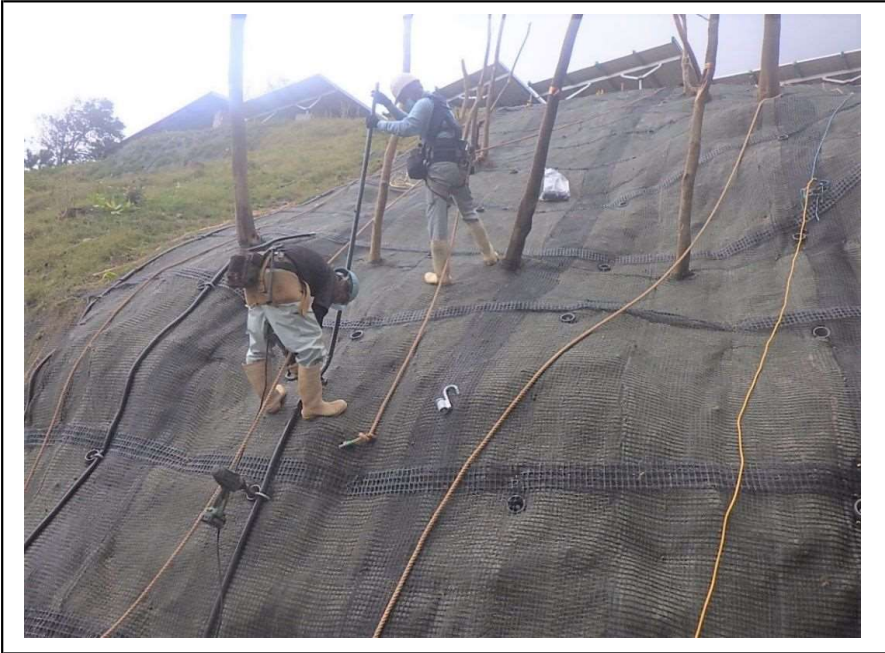
ホールディングバー

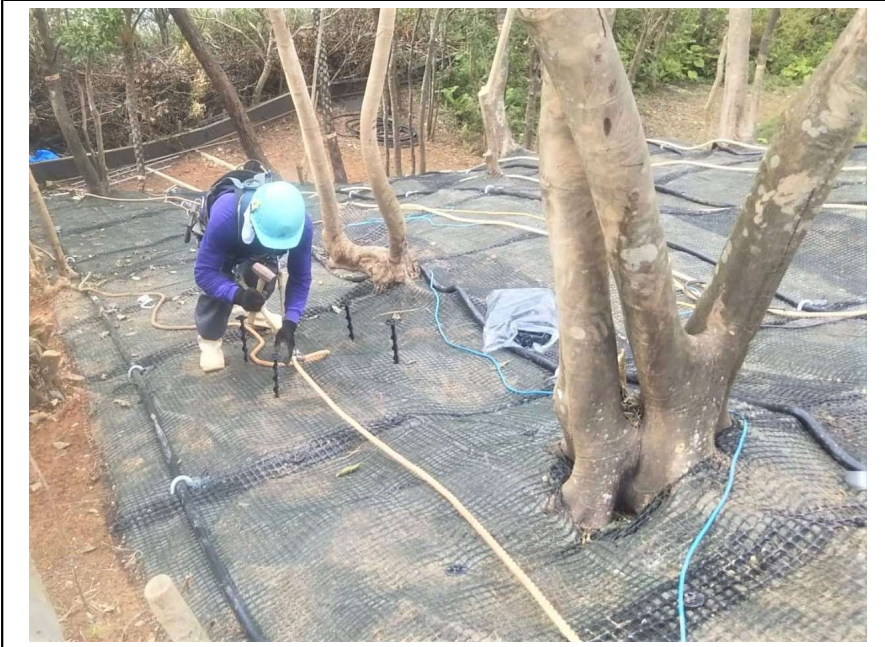
高強度マット  
切り取り加工

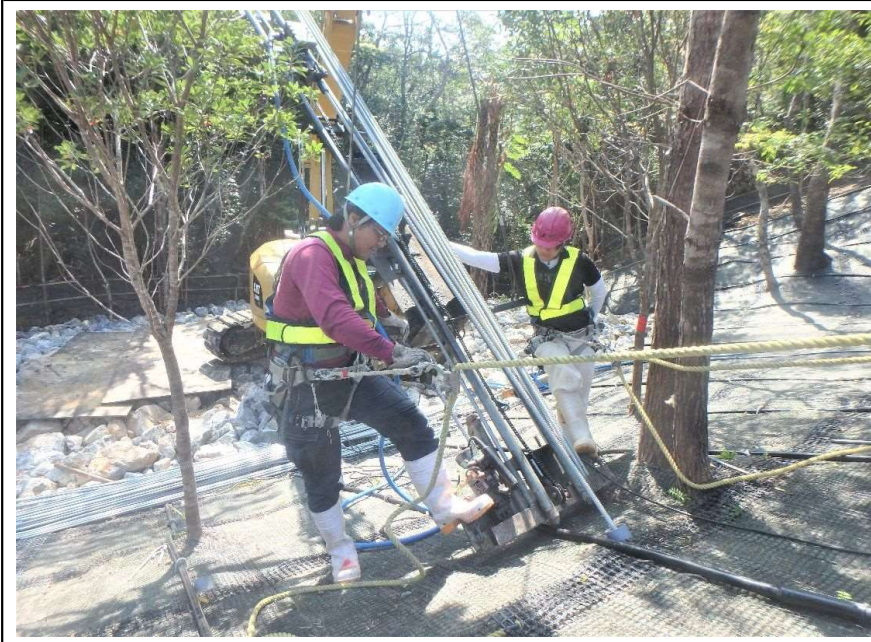
鉄筋挿入状況

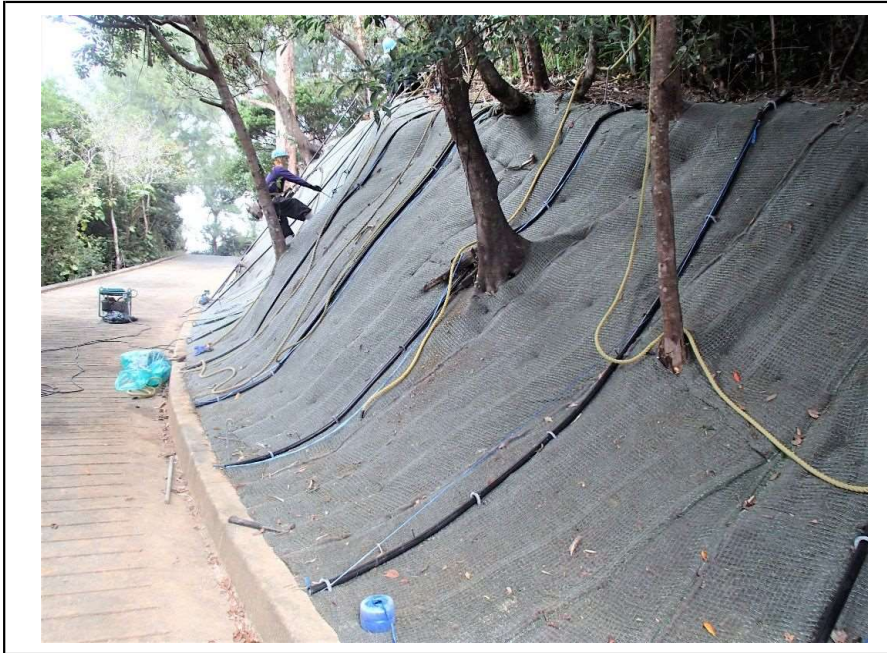
残木施工状況

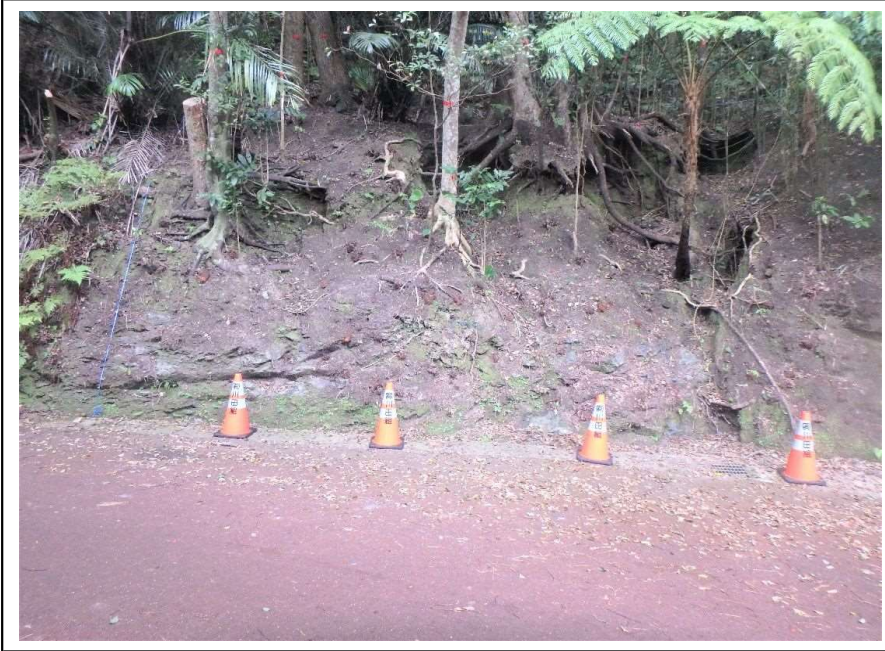
のり面整形状況

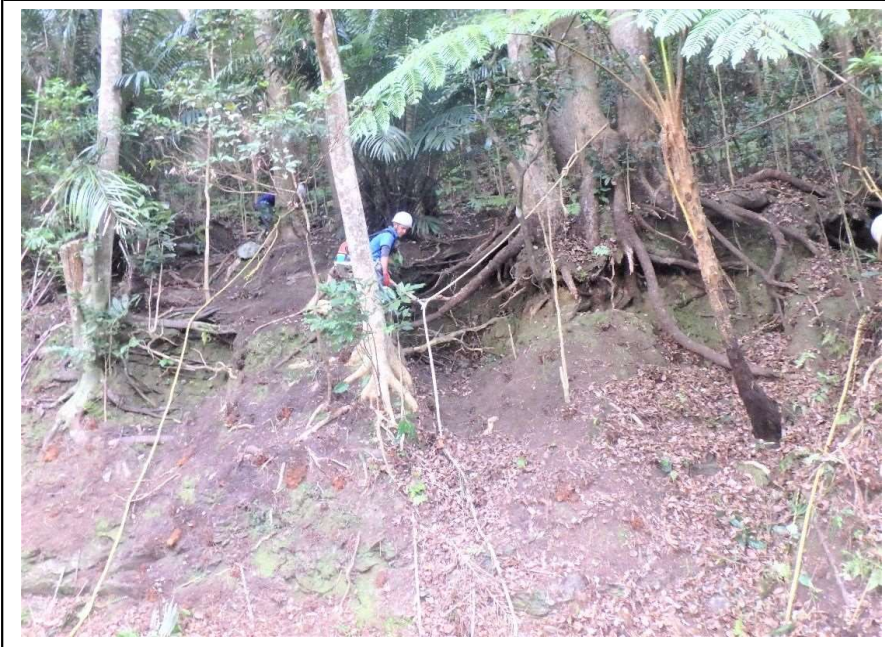
既存樹木根下  
滑落による空洞化

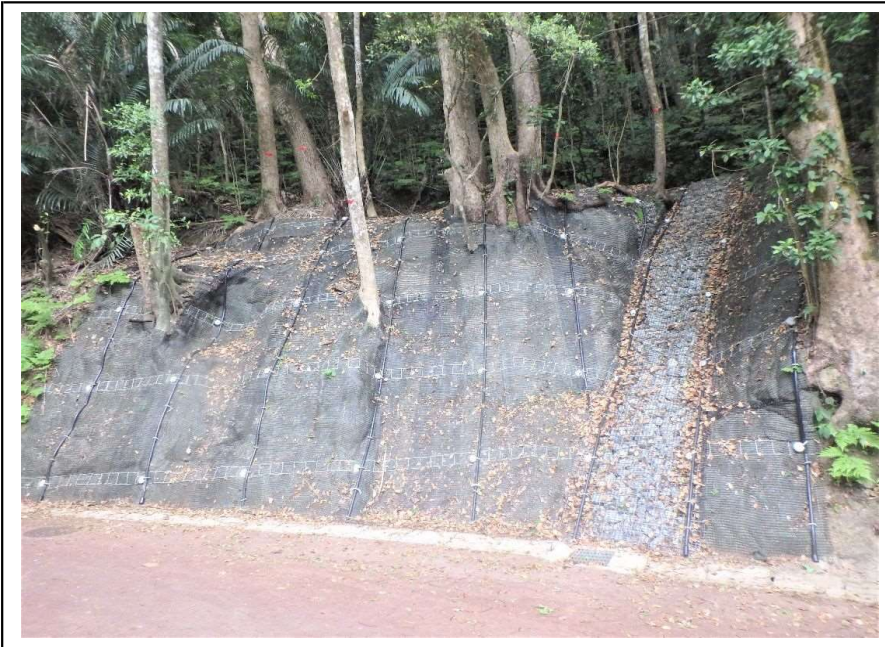
既存樹木根下  
フィット筋工による補強
